ZALECENIA DOTYCZĄCE MONTAŻU/DEMONTAŻU

Napinacz GA355.16

Nissan, Renault, Opel

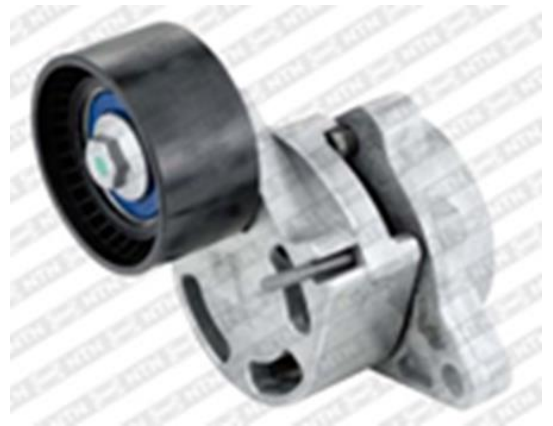
Typowy przykład uszkodzenia układu napędu urządzeń dodatkowych.

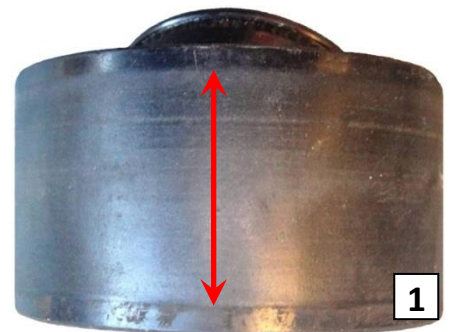
Niesprawne sprzęgiełko alternatora pracuje przy innych niż przewidziane przez producenta wartościach acyklicznego obciążenia, a to wprowadza pasek wielorowkowy w drgania. Napinacz GA355.16 nie jest zaprojektowany tak, aby tłumić gwałtowne wstrząsy paska. Wpływa to na jego niewłaściwe napięcie i ślizganie się po rolkach (**zdjęcie nr.1**).

Ślizgający się pasek doprowadza do przegrzania rolki napinacza, doprowadzając do jego awarii.

1. Gdy silnik pracuje na biegu jałowym: sprawdzić jak pracuje pasek wieloklinowy. Jeżeli widoczne są nietypowe drgania napinacza, należy wymienić sprzęgiełko.

2. Gdy silnik nie pracuje, pasek zdemontowany: za pomocą niemetalewego przyrządu unieruchomić wirnik alternatora, następnie obrócić sprzęgiełko (tylko jeden kierunek obrotu powinien być możliwy), jeżeli jest inaczej sprzęgiełko jest uszkodzone. Warto spisać numer katalogowy ze zdemontowanego sprzęgiełka, aby ułatwić sobie pracę podczas doboru właściwej części. Tylko do opisywanego modelu SNR proponuje 8 różnych numerów katalogowych, w zależności od typu alternatora oraz wyposażenia np. w klimatyzację. Numery katalogowe sprzęgiełka w tym przypadku zawierają się pomiędzy GA755.01 a GA755.08. Do demontażu sprzęgiełka należy użyć specjalistycznych narzędzi. Proponujemy skorzystanie z narzędzia firmy HAZET o numerze 4641-2/5.

Uwaga: Awarie napinacza GA355.16 są najczęściej spowodowane nieprawidłowym działaniem sprzęgiełka alternatora lub/ oraz elastycznego koła pasowego, które nie zostało wymienione na nowe wraz z paskiem. Producent przewiduje wymianę sprzęgiełka co 120 000 km.

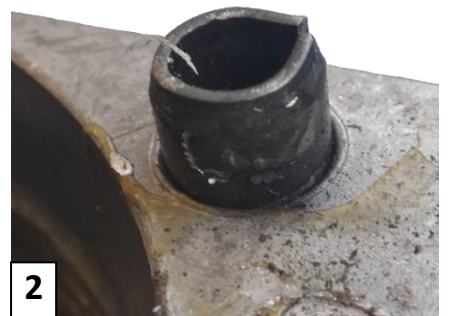
Innym objawem uszkodzenia sprzęgiełka alternatora są ślady uderzeń i zniekształcenia na ograniczniku rolki napinacza. Usterka ta wiąże się ze złym zakresem pracy ramienia napinacza (**zdjęcie nr.2**).

Poprzez zastosowanie sprzęgiełka alternatora zabezpieczamy przed uszkodzeniami nie tylko alternator, ale również pozostałe podzespoły w układzie napędu osprzętu silnika. Uszkodzenie sprzęgiełka powoduje głośną i nierównomierną pracę całego układu paska wieloklinowego.
