SERVICE INFO – LuK 0062

Demontaż sprzęgła ciągnionego

Zastosowanie specjalnego narzędzia

Producenci: Citroën
Fiat
Peugeot

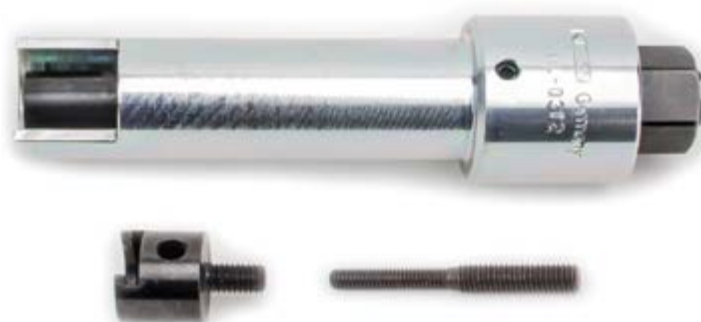
Foto 1: Narzędzie specjalne Klann KL-1600-10 pozwala na łatwy demontaż

Wśród wymienionych powyżej marek pojazdów, wiele modeli wyposażono w sprzęgła typu ciągnionego. W odróżnieniu od pchanego, w sprzęgłe ciągnionym łożysko oporowe jest blokowane w docisku i podpięte do dźwigni wysprzęglającej. W takim układzie nie jest możliwe zdemontowanie skrzyni biegów w sposób analogiczny jak przy sprzęgłach pchanych. Rozłączenie skrzyni z silnikiem może nastąpić dopiero po wyjęciu trzpienia dźwigni wysprzęglającej.

W większości przypadków, trzpień dźwigni jest silnie zabezpieczony w swoim otworze, i nie daje się łatwo wymontować. W takim przypadku Schaeffler AAM zaleca stosowanie specjalnego narzędzia do jego demontażu (np. Klann KL-1600-10).

Próba rozłączenia skrzyni biegów od silnika bez wypięcia trzpienia dźwigni, może prowadzić do uszkodzenia elementów wysprzęglających oraz sprzęgła!
